RELAZIONE

BONIFICA FUGHE DI ARIA COMPRESSA ED ALTRI GAS
con MAPPATURA NUOVE FUGHE

113-13-1

Oggetto: 113-13-1 Bonifica fughe Aria Compressa ed altri Gas con Mappatura nuove perdite nel reparto xxxxx

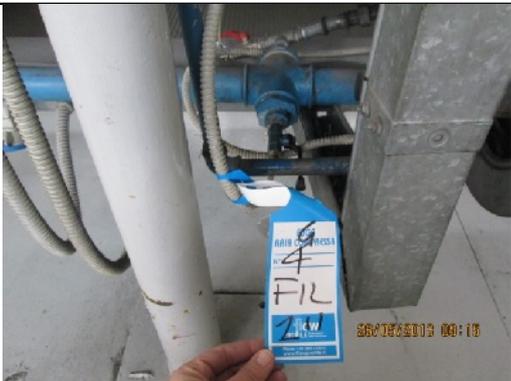
<p> Fuga n.ro: 4 Importanza: G Locale: linea principale ITEM: Dettaglio: filettatura raccordo Magnitudo: Note: RIPARATA Tipo: 1 </p>

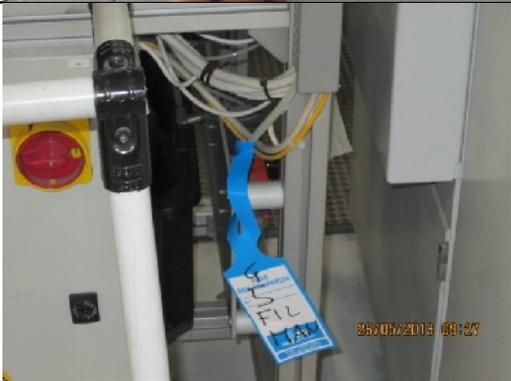
<p> Fuga n.ro: 5 Importanza: G Locale: moduli A pos. 1 ITEM: Dettaglio: filettatura manometro Magnitudo: Note: RIPARATA Tipo: 1 </p>

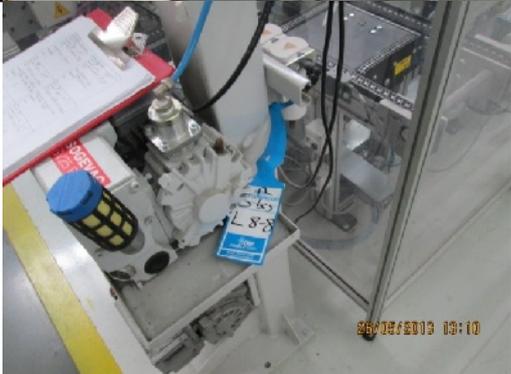
<p> Fuga n.ro: 5 bis Importanza: R Locale: linea sigillatura ST. 2.0 ITEM: Dettaglio: curva 8- 8 Magnitudo: circa 5 m³/h Note: RIPARATA Tipo: 4 </p>

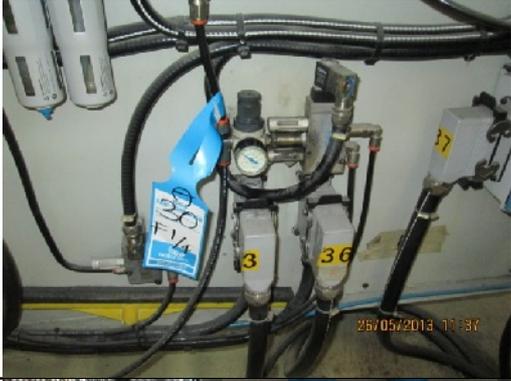
<p> Fuga n.ro: 30 Importanza: A Locale: T 7 (arrivo aria principale) ITEM: Dettaglio: F 1/4" Magnitudo: circa 2 m³/h Note: RIPARATA Tipo: 16 </p>

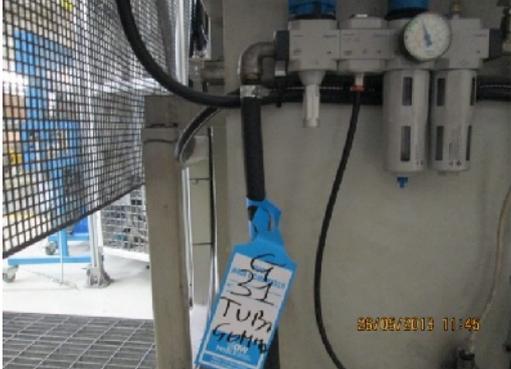
<p> Fuga n.ro: 31 Importanza: G Locale: T 5 ITEM: Dettaglio: tubo gomma bucato (aria principale) Magnitudo: RIPARATA Note: Tipo: 3 </p>

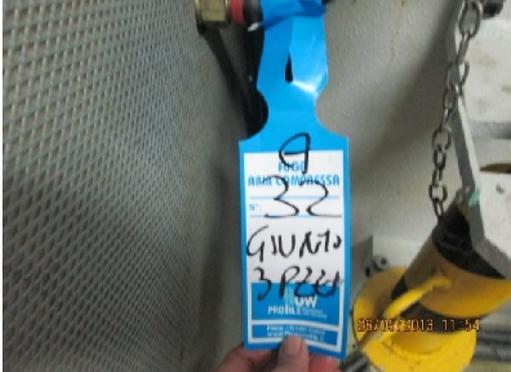
<p> Fuga n.ro: 32 Importanza: A Locale: pressa xxx 200T (cilindro bilanciatore fronte macchina) ITEM: Dettaglio: giunto 3 pezzi Magnitudo: circa 2 m³/h Note: RIPARATA Tipo: 17 </p>
-------------------------------------------------------------------------------------	---------------------------------------------------------------------------------------------------------------------------------------------------------------------------------------------------------------------------------------------------------------------------------------------------------------------------------------------------------------------

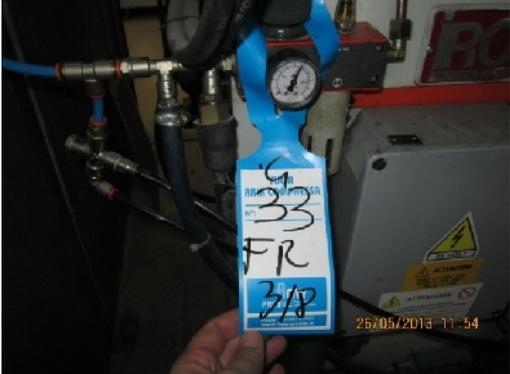
<p> Fuga n.ro: 33 Importanza: G Locale: pressa xxx 200T (interno pressa) ITEM: Dettaglio: FR 3/8" Magnitudo: Note: RIPARATA Tipo: 18 </p>
	<p> Fuga n.ro: 34 Importanza: G Locale: pressa xxx 200T (interno pressa) ITEM: Dettaglio: filettatura manicotto Magnitudo: Note: RIPARATA Tipo: 1 </p>
	<p> Fuga n.ro: 35 Importanza: A Locale: pressa xxx 200T interno (recinzione) ITEM: Dettaglio: raccordo 3/8-8 Magnitudo: circa 2 m³/h Note: RIPARATA Tipo: 19 </p>

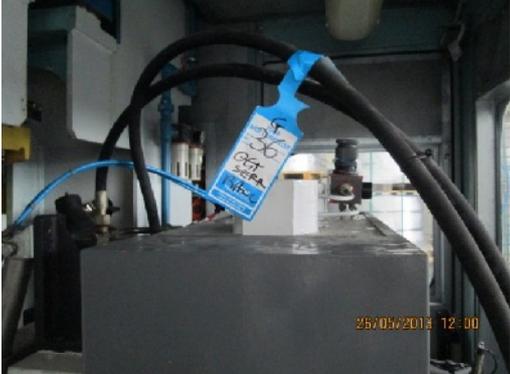
<p> Fuga n.ro: 36 Importanza: G Locale: pressa xxx 200T (interno macchina) ITEM: Dettaglio: serraggio raccordi ogiva Magnitudo: Note: RIPARATA Tipo: 20 </p>

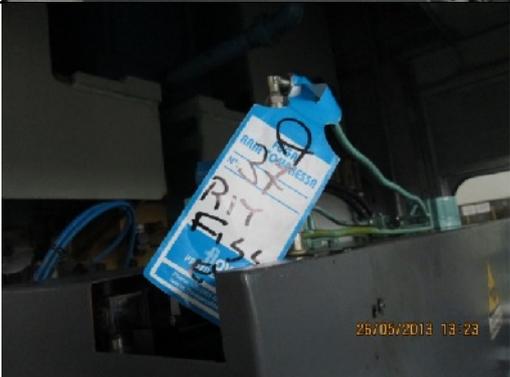
<p> Fuga n.ro: 37 Importanza: A Locale: pressa xxx 315T (interno macchina) ITEM: Dettaglio: ritorno fisso elettrovalvola Magnitudo: circa 4 m³/h Note: a cura xxxxx Tipo: 6 </p>

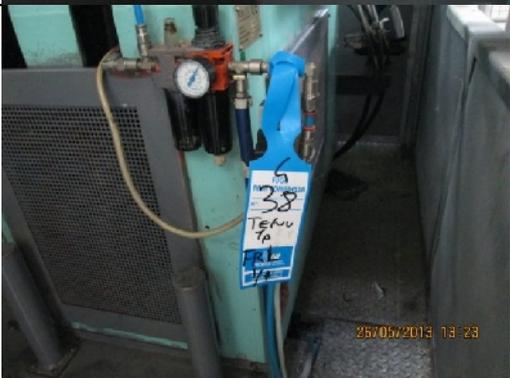
<p> Fuga n.ro: 38 Importanza: G Locale: pressa xxx 315T (interno macchina) ITEM: Dettaglio: FRL 1/4" Magnitudo: Note: a cura xxxxx Tipo: 21 </p>

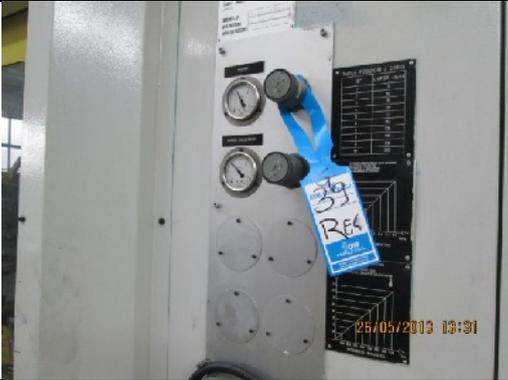
<p> Fuga n.ro: 39 Importanza: G Locale: pressa xxxx 400T (interno macchina) ITEM: Dettaglio: regolatore aria Magnitudo: Note: a cura xxx Tipo: 22 </p>
REPARTO: assemblaggio

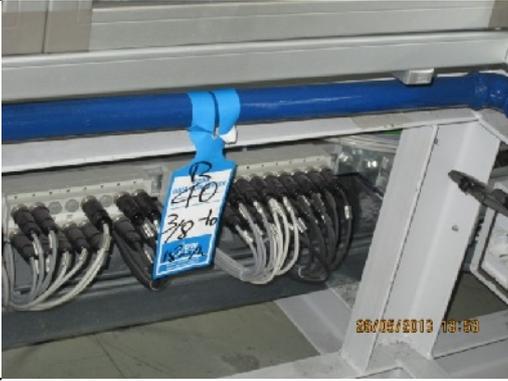
<p> Fuga n.ro: 40 Importanza: R Locale: M3 stazione 2.0 ITEM: Dettaglio: raccordo 3/8-10 a L girevole Magnitudo: circa 18 m³/h Note: RIPARATA Tipo: 23 </p>

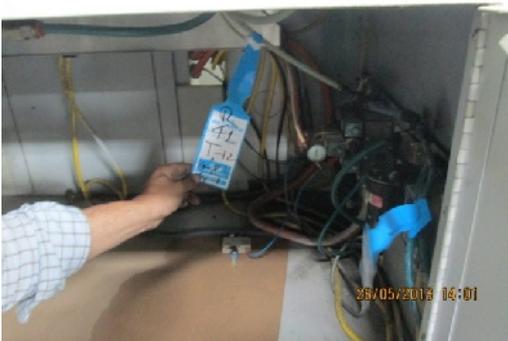
<p> Fuga n.ro: 41 Importanza: R Locale: M4 arrivo aria(interno quadro) ITEM: Dettaglio: raccordo a T-12+n.ro 2 raccordo 1/4-8 Magnitudo: circa 16 m³/h Note: RIPARATA Tipo: 14+24 </p>

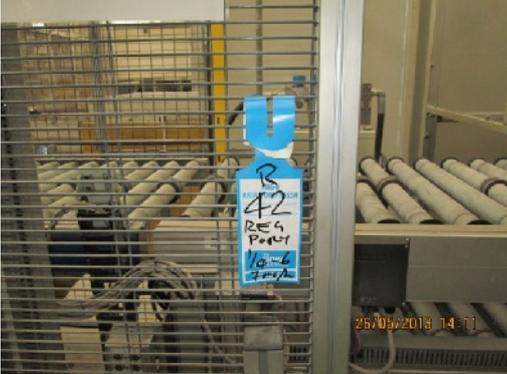
<p> Fuga n.ro: 42 Importanza: R Locale: rulliera scarto ITEM: Dettaglio: regolatore di portata 1/4-6 Magnitudo: circa 7 m³/h Note: RIPARATA Tipo: 25 </p>

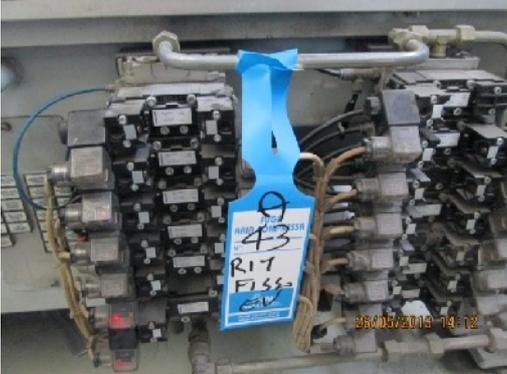
<p> Fuga n.ro: 43 Importanza: A Locale: M4 ITEM: Dettaglio: ritorno fisso elettrovalvola Magnitudo: circa 3 m³/h Note: RIPARATA Tipo: 6 </p>

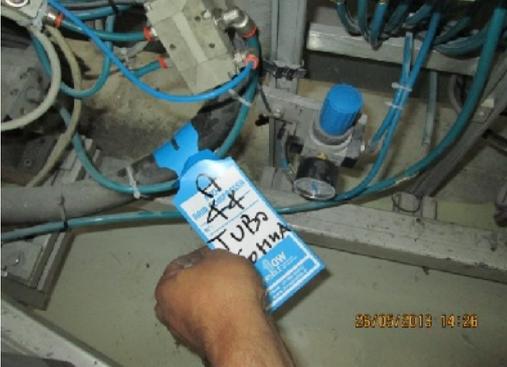
<p> Fuga n.ro: 44 Importanza: A (R) Locale: M1 staz. 4.0 ITEM: Dettaglio: tubo gomma arrivo aria Magnitudo: circa 3 m³/h (circa 12 m³/h) Note: RIPARATA Tipo: 3 </p>

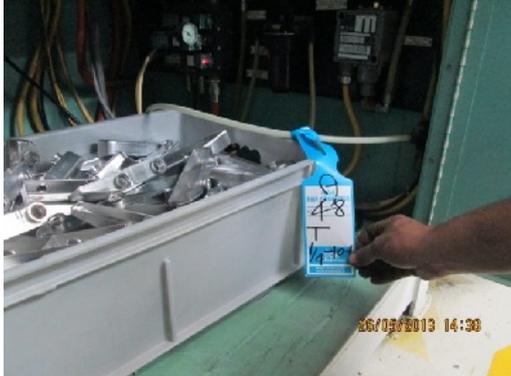
<p> Fuga n.ro: 48 Importanza: A Locale: M5 arrivo aria ITEM: Dettaglio: raccordo a T 1/4-10 Magnitudo: circa 4 m³/h Note: RIPARATA Tipo: 27 </p>

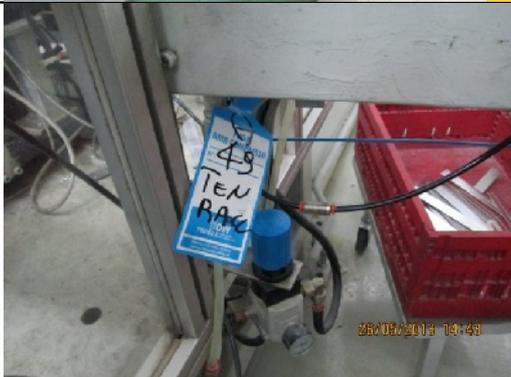
<p> Fuga n.ro: 49 Importanza: A Locale: M5 (Staz. Assemblaggio) ITEM: Dettaglio: tenuta raccordo Magnitudo: circa 2 m³/h Note: RIPARATA Tipo: 1 </p>

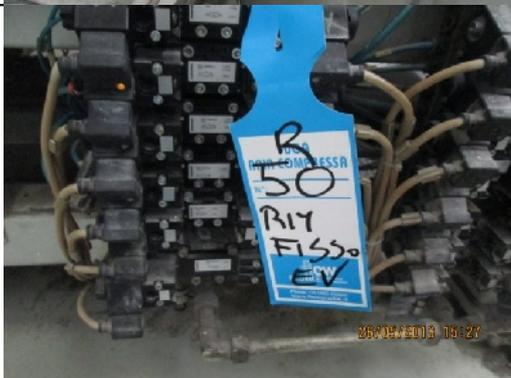
<p> Fuga n.ro: 50 Importanza: R Locale: M5 (Staz. Assemblaggio) ITEM: Dettaglio: ritorno fisso gruppo elettrovalvole Magnitudo: circa 5 m³/h Note: a cura xxxx Tipo: 6 </p>

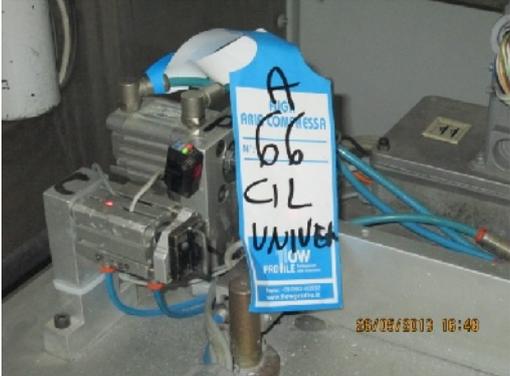
<p> Fuga n.ro: 66 Importanza: A Locale: banco collaudo radiatori ITEM: (Univer) Dettaglio: cilindro Magnitudo: circa 3 m³/h Note: RIPARATA Tipo: 34 </p>

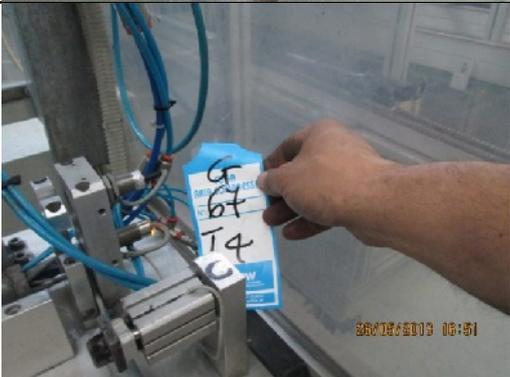
<p> Fuga n.ro: 67 Importanza: G Locale: banco collaudo ITEM: Dettaglio: raccordo a T-4 Magnitudo: Note: RIPARATA Tipo: 35 </p>

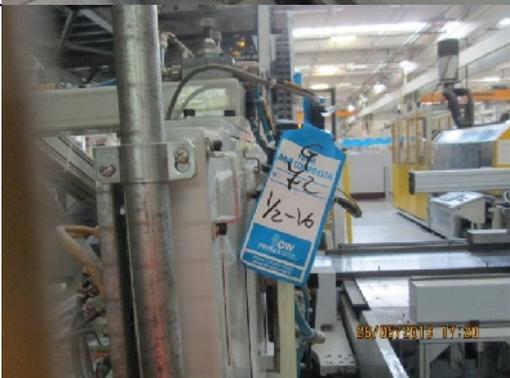
<p> Fuga n.ro: 72 Importanza: G Locale: M1.8 interno macchina ITEM: Dettaglio: raccordo 1/2-16 Magnitudo: Note: RIPARATA Tipo: 6 </p>

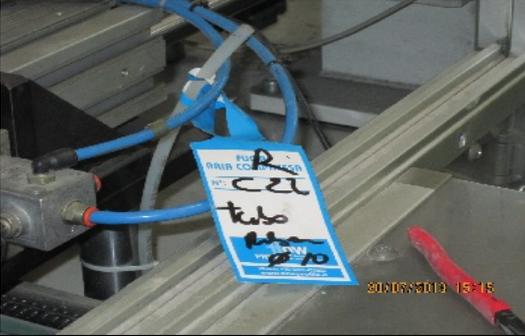
<p>Fuga n.ro: C 22 Importanza: R Locale: Assemblaggio masse ITEM: Dettaglio: tubo rilsan bucato Magnitudo: circa 12 m³/h Note: RIPARATA Tipo:</p>

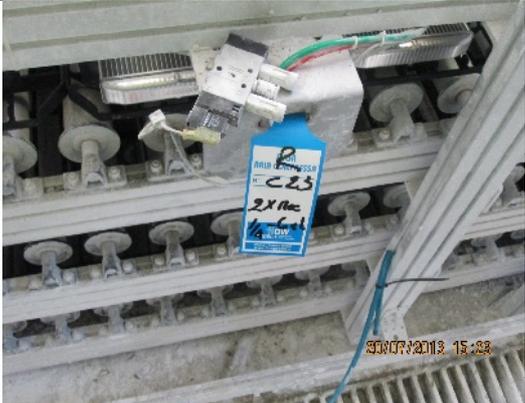
<p>Fuga n.ro: C 23 Importanza: R Locale: Assemblaggio M5 ITEM: Dettaglio: 2 x racc. 1/4-6 a L Magnitudo: circa 10 m³/h Note: RIPARATA Tipo:</p>

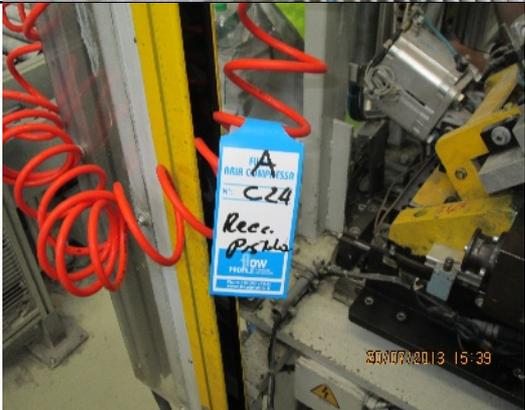
<p>Fuga n.ro: C 24 Importanza: A Locale: Assemblaggio M5 ITEM: Dettaglio: racc. pistola Magnitudo: circa 3 m³/h Note: RIPARATA Tipo:</p>

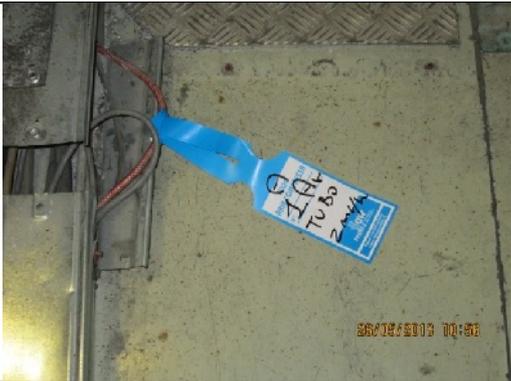
<p>Fuga n.ro: 1 Importanza: A Locale: MIG 3 (distributori) ITEM: Dettaglio: tubo portata Argon Magnitudo: circa 2 m³/h Note: a cura xxxx Tipo: 38</p>

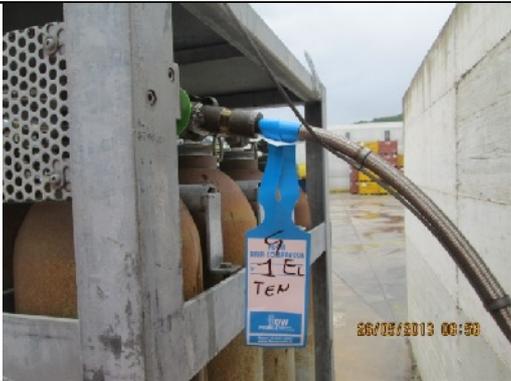
<p>Fuga n.ro: 1 Importanza: G Locale: pacco elio ITEM: Dettaglio: perdita tenuta Magnitudo: Note: a cura xxxx Tipo: 1</p>
